**Progetto definitivo esecutivo del
rafforzamento e messa in sicurezza
delle mura del Castello di Bianello**
CIG: Z2529001CC

5_TAVOLE RISULTATI SAGGI

**5_RISULTATI SAGGI ESEGUITI
DA MARMIROLI RESTAURI srl
tavola 1**

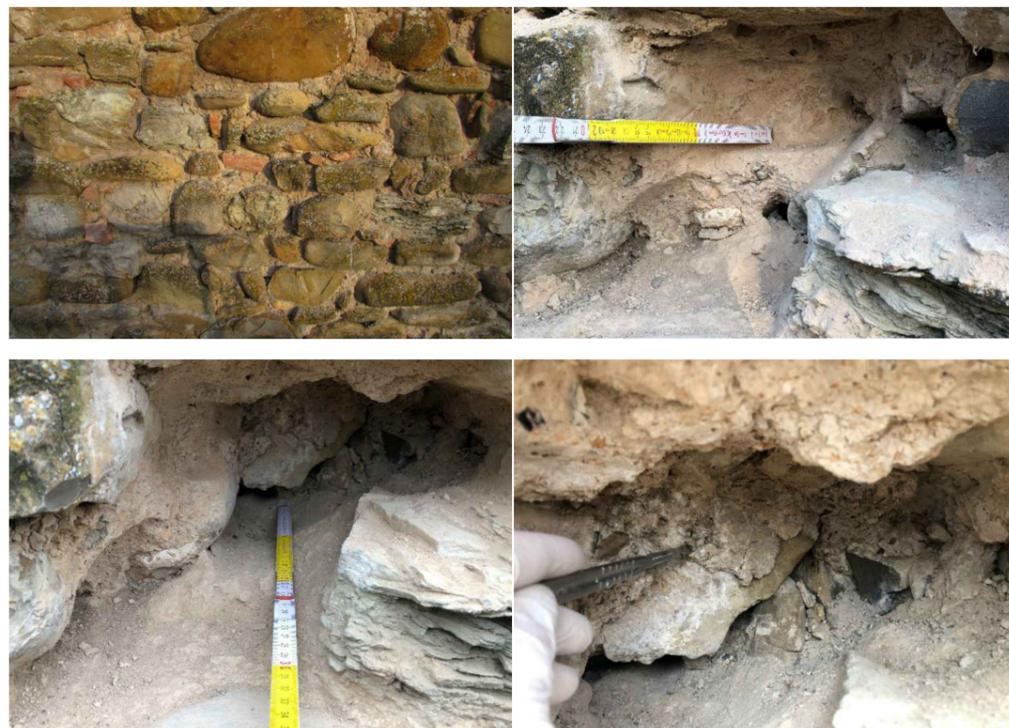
Indagine distruttiva muratura con prelievo per analisi petrografica O10-C1

0:18m_ Paramento murario esterno in pietra in buono stato di aggregazione, i conci sono ben ancorati tra loro. Si riscontra la presenza di muschi e licheni.

18:40cm_ Riempimento stabile disomogeneo composto da pietre di misure medio grandi, con aggiunte di elementi in cotto legati tra loro da una malta tenace.

Si riscontra tra gli elementi portanti la presenza di numerosi spazi vuoti. È possibile vedere, inoltre, che la composizione della malta è disomogenea; sono localizzabili alcune porzioni in cui abbondano scaglie di pietra, mentre altre parti l'impasto risulta più fine. I prelievi di malta per l'analisi petrografica e per la datazione al carbonio 14 è sono stati effettuati a profondità 35cm.

40:100cm_ L'indagine è proseguita mediante applicazione di un foro con un trapano; lo strato rinvenuto risulta compatto con presenza di piccoli vuoti.

Paramento murario esterno in pietra in buono stato di aggregazione, i conci sono ben ancorati tra loro
-

Riempimento stabile disomogeneo composto da pietre di misure medio grandi, con aggiunte di elementi in cotto legati tra loro da una malta tenace. Si riscontra tra gli elementi portanti la presenza di numerosi spazi vuoti. È possibile vedere, inoltre, che la composizione della malta è disomogenea; sono localizzabili alcune porzioni in cui abbondano scaglie di pietra, mentre altre parti l'impasto risulta più fine.
-

Muratura compatta con la presenza di alcuni piccoli spazi vuoti

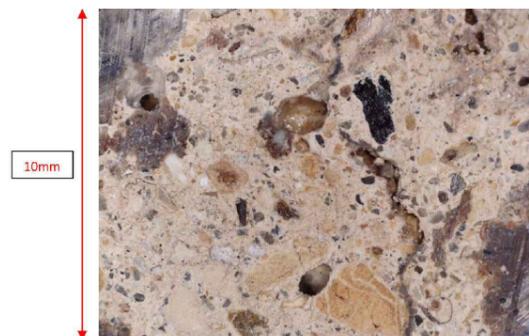
Sezione lucida, ingrandimento 40X

Malta di allettamento, strato singolo, nessun prodotto di neoformazione (efflorescenze, patine biologiche etc..)

Conglomerato prevalentemente arenaceo (minore di 2mm), colore biancastro, Grado di coesione: tenace (si frammenta senza sbriciolarsi)

Presenza di microcavillature e pori di dimensione prevalente minore di 0.5mm

Aggregato di dimensioni fra 0.1 e 4mm con granulometria prevalente minore di 0.5mm, moderatamente selezionato, a bassa sfericità, sub-angoloso, distribuzione omogenea

- Calcite
- Quarzo
- Composti silicatici relativi ad argille

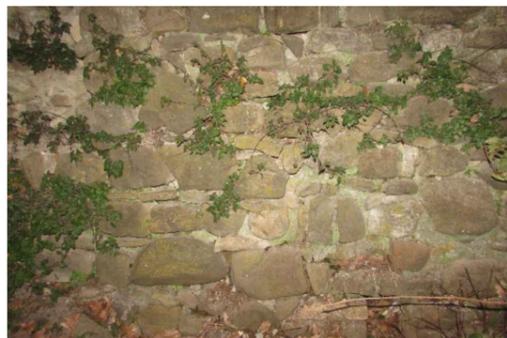
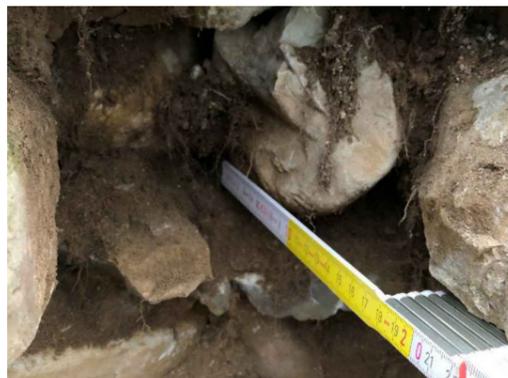
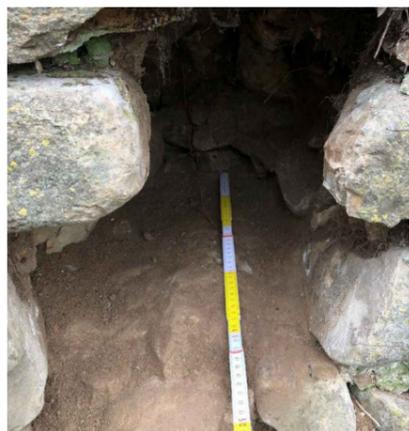
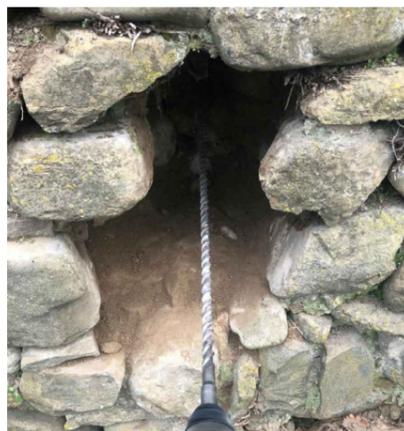
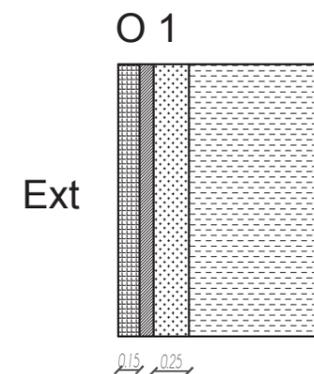
Indagine distruttiva muratura 01

0:15 cm_ Paramento murario esterno in pietra, il materiale è compatto, ordinato e stabile. Sul paramento esterno si riscontra la presenza di una importante presenza di muschi e licheni nonché vegetazione superiore.

15:25 cm_ Riempimento disordinato in pietrame con massiccia presenza di radici e terriccio tra i giunti.

25:50 cm_ Muratura composta da pietre di media/grossa dimensione, incastrate ed ancorate tra loro con malta molto resistente. Sono ancora presenti radici e terriccio nei giunti; si riscontra la presenza di punti vuoti con assenza di malta.

50:140 cm_ L'indagine è proseguita mediante applicazione di un foro con trapano; il livello rinvenuto è composto da muratura compatta con la presenza di alcuni piccoli spazi vuoti.

- Pietra compatta e stabile
- Riempimento disordinato in pietrame con massiccia presenza di radici e terriccio tra i giunti
- Muratura composta da pietre di media/grossa dimensione, incastrate ed ancorate tra loro con malta molto resistente. Sono ancora presenti radici e terriccio nei giunti; si riscontra la presenza di punti vuoti con assenza di malta
- Muratura compatta con la presenza di alcuni piccoli spazi vuoti

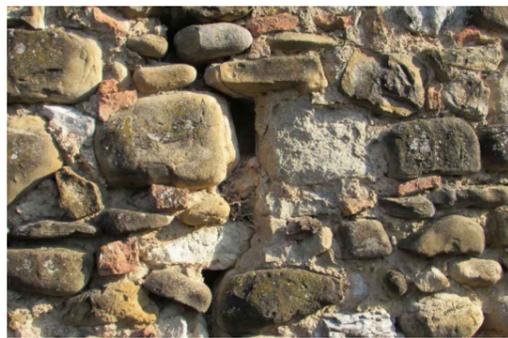
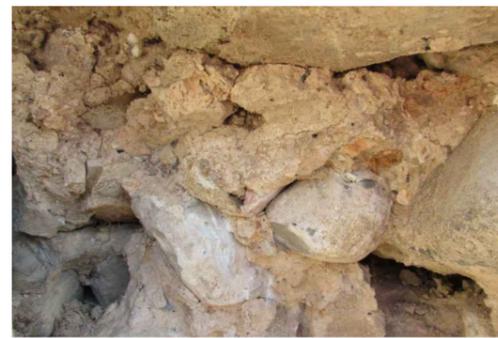
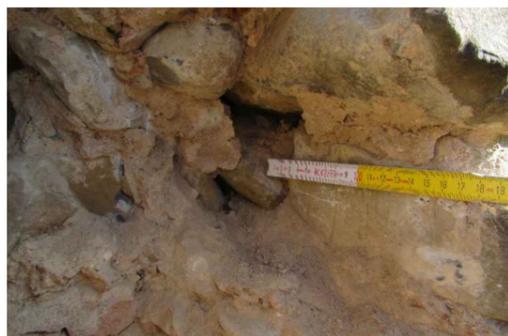
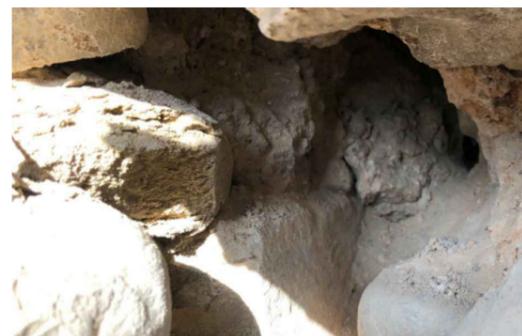
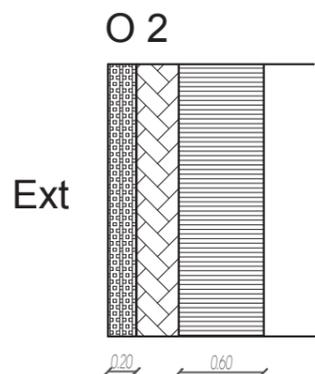
Indagine distruttiva muratura 02

0:20 cm_ Paramento murario esterno in pietra, instabile e lesionato (lastre con fratture e principio di esfoliazione).

20:50 cm_ Riempimento disordinato composto da pietre di dimensioni minori rispetto a quelle del paramento esterno; il materiale rinvenuto è malta di calce non omogenea con all'interno scaglie di elementi in cotto e presenza di vuoti.

50:110 cm_ L'indagine è proseguita mediante applicazione di un foro con trapano; lo strato esaminato risulta compatto, coerente e stabile.

Oltre 110 cm_ Analogamente a quanto avvenuto nello strato precedente, mediante l'utilizzo del trapano, è stata riscontrata la presenza di uno spazio vuoto.

- Paramento murario esterno in pietra, instabile e lesionato (lastre con fratture e principio di esfoliazione)
- Riempimento disordinato composto da pietre di dimensioni minori rispetto a quelle del paramento esterno; il materiale rinvenuto è malta di calce non omogenea con all'interno scaglie di elementi in cotto e presenza di vuoti
- Strato compatto, coerente e stabile
- Spazio vuoto

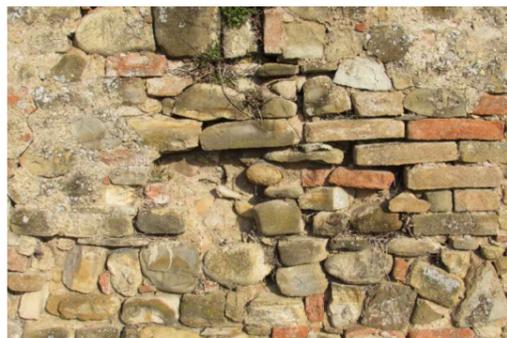
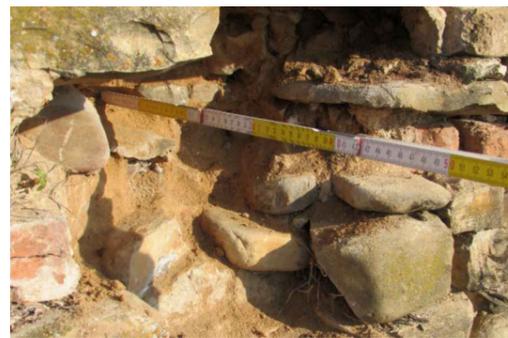
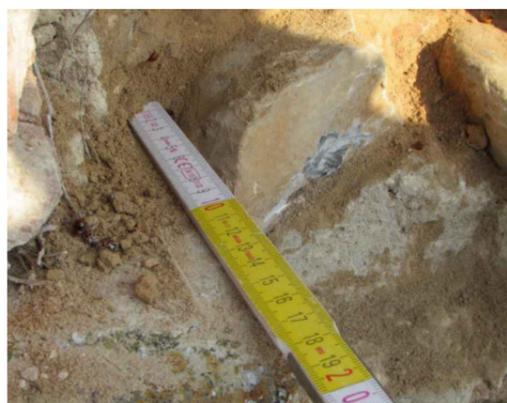
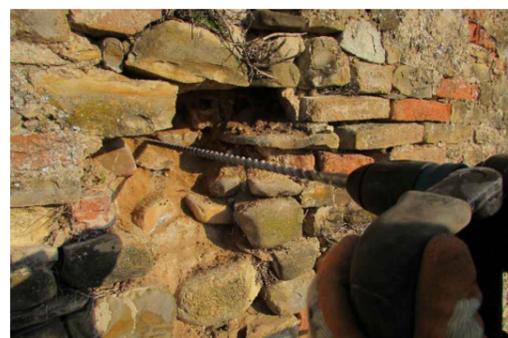
Indagine sulla muratura O3

0:20 cm_ Paramento murario esterno in pietra, instabile e lesionato (lastre con fratture e principio di esfoliazione). Sul paramento esterno si riscontra la presenza di una importante presenza di muschi e licheni nonché vegetazione superiore.

20:45 cm_ Riempimento composto da pietre di diversa misura poste in modo disordinato, legate tra loro con malta; non è stata riscontrata la presenza di alcun vuoto. La malta rinvenuta è di colore più scuro rispetto a quella del primo strato, al tatto risulta anche più umida rispetto a quella del paramento esterno.

45:90 cm_ L'indagine è proseguita mediante applicazione di un foro con trapano; lo strato esaminato risulta compatto, coerente e stabile.

Oltre 90 cm_ Analogamente allo strato precedente, mediante il foro con trapano, è stata oltrepassata la fine del muro (90 cm); l'ultimo livello è composto da terreno di matrice argillosa.

- Paramento murario esterno in pietra, instabile e lesionato (lastre con fratture e principio di esfoliazione)
- Riempimento composto da pietre di diversa misura poste in modo disordinato, legate tra loro con malta; non è stata riscontrata la presenza di alcun vuoto. La malta rinvenuta è di colore più scuro rispetto a quella del primo strato, al tatto risulta anche più umida rispetto a quella del paramento esterno.
- Strato compatto, coerente e stabile
- Fine del muro: terreno di matrice argillosa.

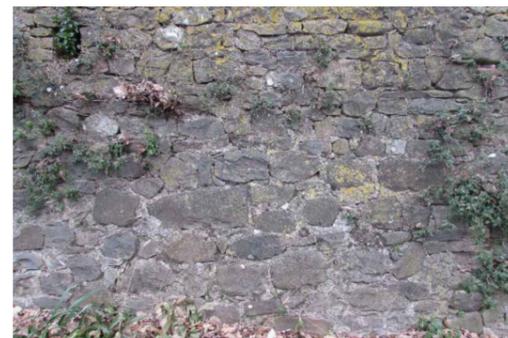
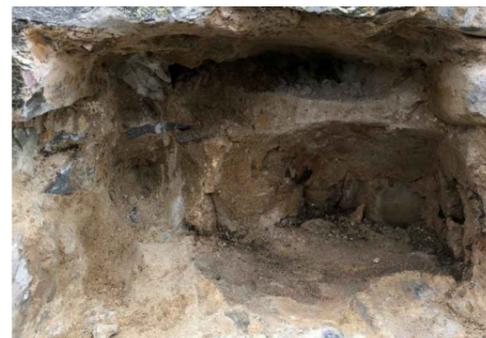
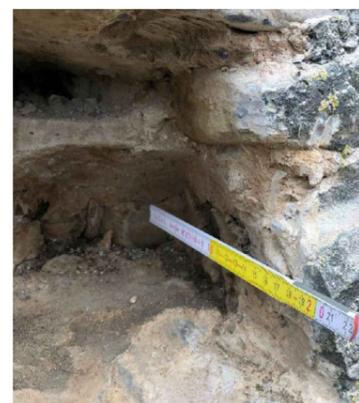
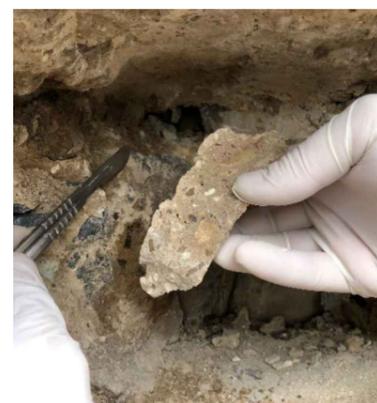
Indagine sulle malte C4

Al fine di prelevare un campione di malta sono stati rimossi alcuni conci in pietra del paramento esterno. La struttura esterna risulta perfettamente stabile ed ancorata; la malta dei giunti è tenace e di buona composizione. I prelievi sono stati effettuati a 23 cm di profondità.

Malta di allettamento, strato singolo, nessun prodotto di neoformazione (efflorescenze, patine biologiche etc..)

Conglomerato prevalentemente arenaceo (minore di 2mm), colore marrone chiaro, Grado di coesione: tenace (si frammenta senza sbriciolarsi) Aggregato di dimensioni fra 0.3 e 0.5mm con granulometria prevalente minore di 0.5mm, ben selezionato, a bassa sfericità, subangoloso, distribuzione omogenea

- Calcite
- Quarzo
- Composti silicatici relativi ad argille

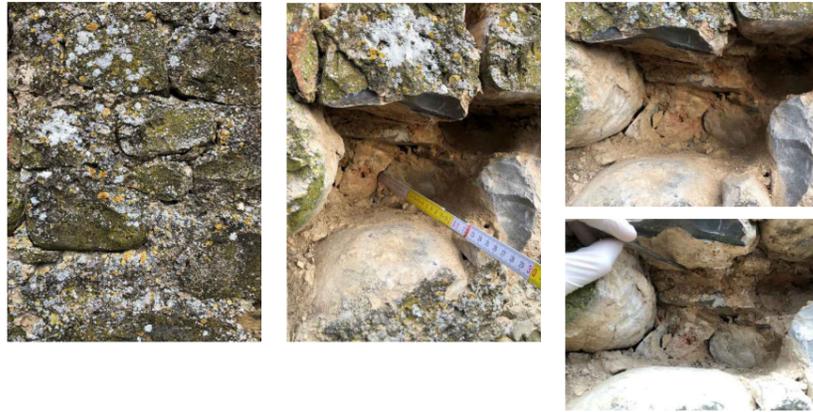
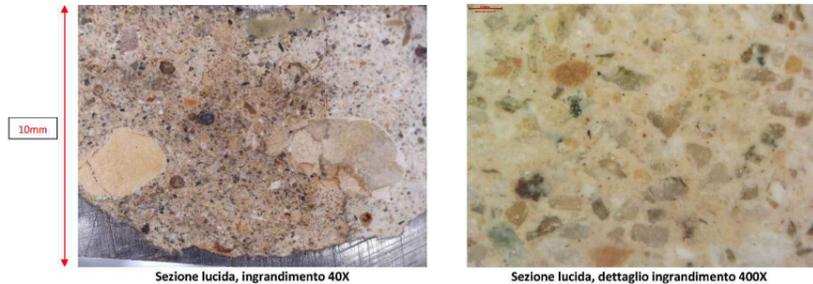
□ C5

Al fine di prelevare un campione di malta sono stati rimossi alcuni conci in pietra del paramento esterno. La struttura esterna risulta perfettamente stabile ed ancorata; la malta dei giunti è tenace e di buona composizione.

Il prelievo è stato effettuato a 23 cm di profondità.

Malta di allettamento, strato singolo, nessun prodotto di neoformazione (efflorescenze, patine biologiche etc..) Conglomerato prevalentemente arenaceo (minore di 2mm), colore marrone chiaro, Grado di coesione: tenace (si frammenta senza sbriciolarsi)

Aggregato di dimensioni fra 0.3 e 0.5mm con granulometria prevalente minore di 0.5mm, ben selezionato, a bassa sfericità, subangoloso, distribuzione omogenea

- Calcite
- Quarzo
- Composti silicatici relativi ad argille

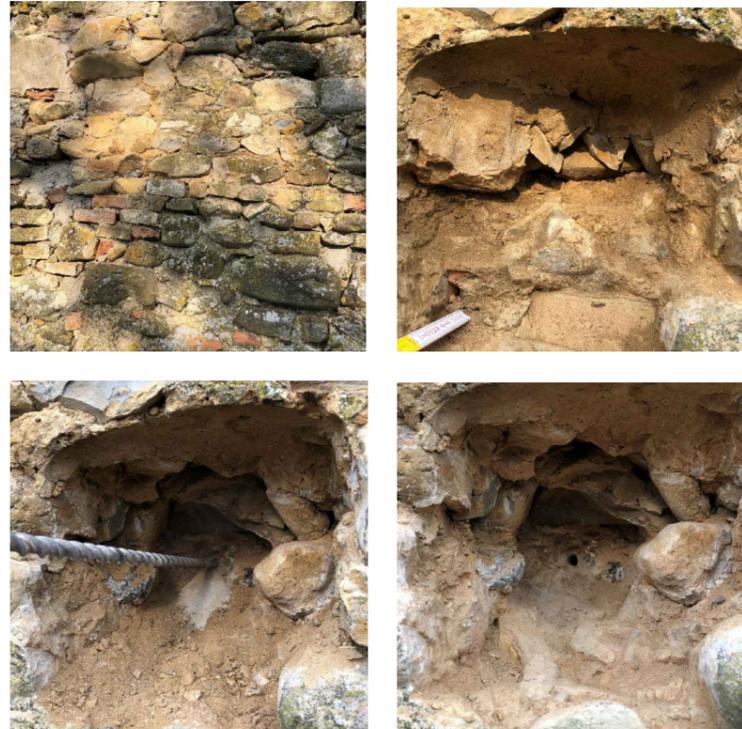
Indagine distruttiva muratura O4

0:13 cm_Paramento murario esterno in pietra. Il materiale a vista è stato inserito in modo poco ordinato, aggiunte di mattoni in cotto. La malta legante è resistente e rende stabile l'insieme. Si riscontra la presenza di muschi e licheni.

13:40 cm_ Riempiimento stabile con pietre e malta tenace di colore marrone/nocciola; si riscontra la presenza di piccole cavità e spazi vuoti.

40:90 cm_ L'indagine è proseguita mediante applicazione di un foro con trapano; lo strato esaminato risulta compatto, coerente e stabile.

Oltre 90 cm_ Analogamente allo strato precedente, mediante il foro di un trapano, è stata oltrepassata la fine del muro; l'ultimo livello è composto da terreno.

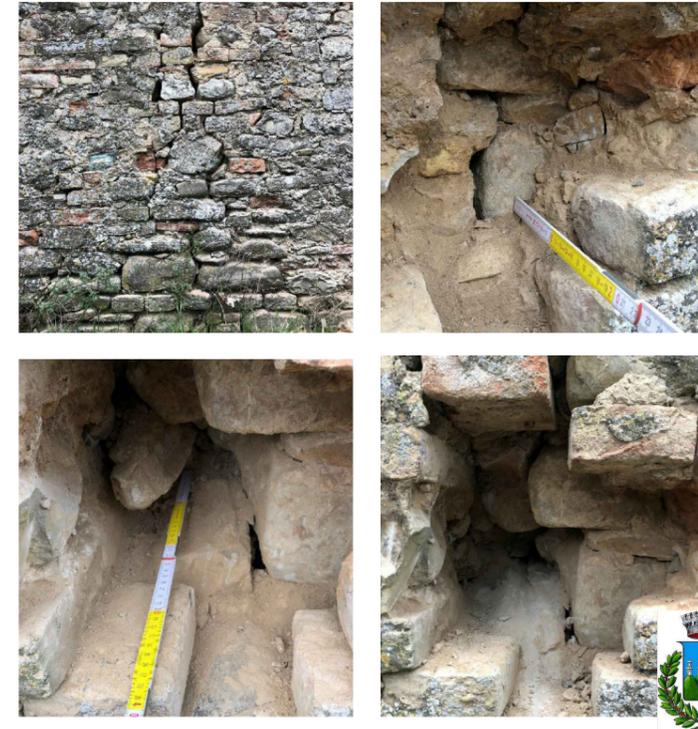
Indagine distruttiva muratura O5

0:20 cm_Paramento murario esterno in pietra. Il materiale a vista è in precario stato di fissaggio. Si riscontra una lesione di notevoli dimensioni. Si riscontra la presenza di muschi e licheni.

20:40 cm_ Riempiimento composto da grandi conci di pietra posati con malta; all'interno sono individuabili anche elementi in cotto e piccole cavità/vuoti.

40:100 cm_ L'indagine è proseguita mediante applicazione di un foro con trapano; lo strato esaminato risulta compatto, coerente e privo di vuoti.

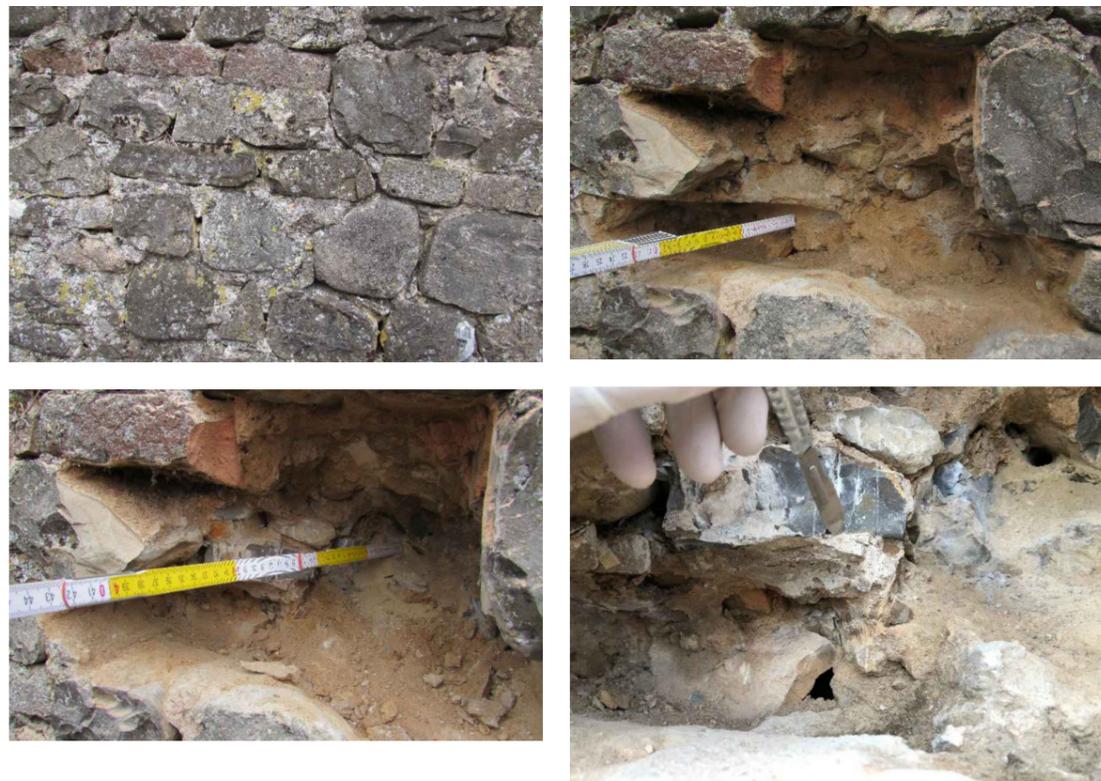
Indagine distruttiva muratura con prelievo per analisi petrografica O7-C6

0:20 cm_ Paramento murario esterno in pietra in buono stato di aggregazione, pietre sono fissate tra loro mediante uno strato di malta. Si riscontra la presenza di muschi e licheni.

20:45 cm_ Riempimento stabile con pietre e malta; l'orditura è a trama fitta tanto da risultare complicata la rimozione delle pietre; sono presenti alcuni vuoti. Il prelievo di malta è stato effettuato a profondità 20cm.

45:100 cm_ L'indagine è proseguita mediante applicazione di un foro con un trapano; lo strato esaminato risulta compatto, coerente e stabile.

Oltre 100 cm_ Analogamente allo strato precedente, mediante il foro con un trapano, è stata oltrepassata la fine del muro; l'ultimo livello è composto da terreno.

- Paramento murario esterno in pietra in buono stato di aggregazione, pietre sono fissate tra loro mediante uno strato di malta
- Riempimento stabile con pietre e malta; l'orditura è a trama fitta tanto da risultare complicata la rimozione delle pietre; sono presenti alcuni vuoti
- Strato compatto, coerente e stabile
- Fine del muro: terreno

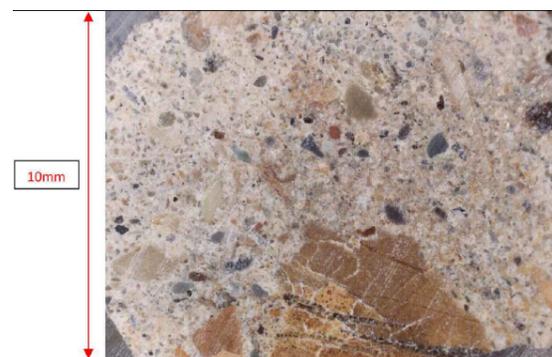
Sezione lucida, ingrandimento 40X

Malta di allettamento, strato singolo, nessun prodotto di neoformazione (efflorescenze, patine biologiche etc..)

Conglomerato prevalentemente arenaceo (minore di 2mm), colore marrone chiaro, Grado di coesione: tenace (si frammenta senza sbriciolarsi)

Aggregato di dimensioni fra 0.3 e 0.7mm con granulometria prevalente minore di 0.5mm, ben selezionato, a bassa sfericità, subangoloso, distribuzione omogenea

- Calcite
- Quarzo
- Composti silicatici relativi ad argille

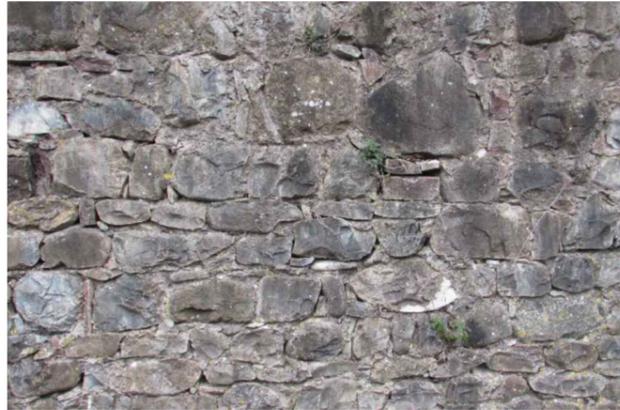
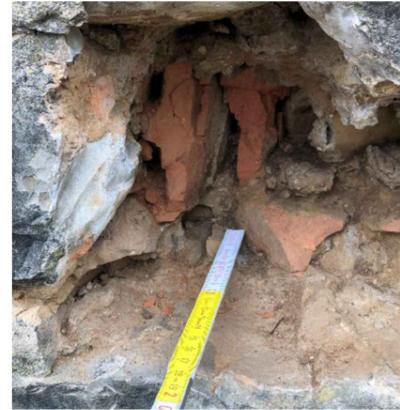
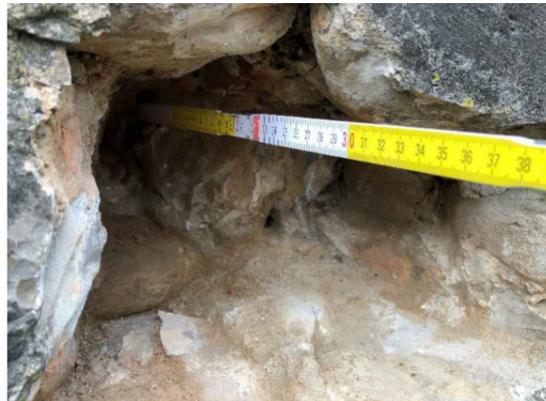
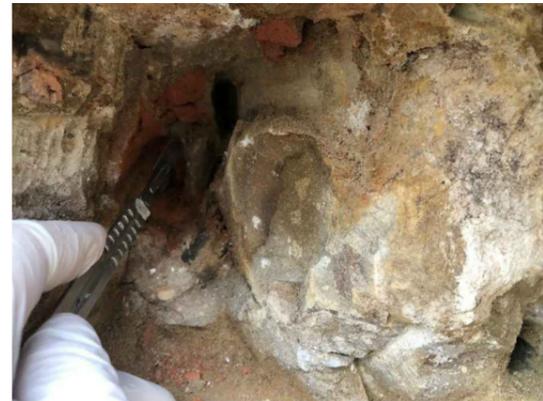
Indagine distruttiva muratura con prelievo per analisi petrografica O8-C7

0:20 cm_ Paramento murario esterno in pietra in buono stato di aggregazione, pietre sono fissate tra loro mediante uno strato di malta. Si riscontra la presenza di muschi e licheni.

20:45 cm_ Riempimento stabile con pietre e malta; l'orditura è a trama fitta tanto da risultare complicata la rimozione delle pietre; sono presenti alcuni vuoti. Il prelievo di malta è stato effettuato a profondità 20cm.

45:100 cm_ L'indagine è proseguita mediante applicazione di un foro con un trapano; lo strato esaminato risulta compatto, coerente e stabile.

Superficie più dura e compatta, probabilmente un ulteriore paramento murario

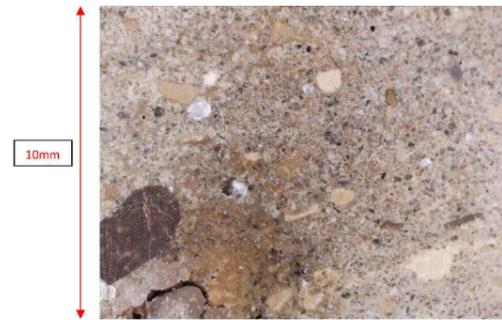
Sezione lucida, ingrandimento 40X

Al fine di prelevare un campione di malta sono stati rimossi alcuni conci in pietra del paramento esterno. La struttura esterna risulta perfettamente stabile ed ancorata; la malta dei giunti è tenace e di buona composizione.

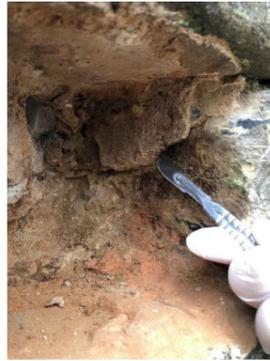
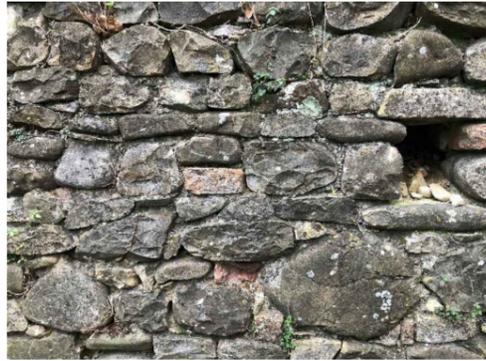
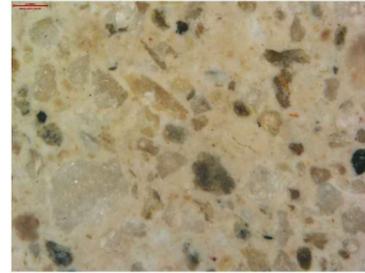
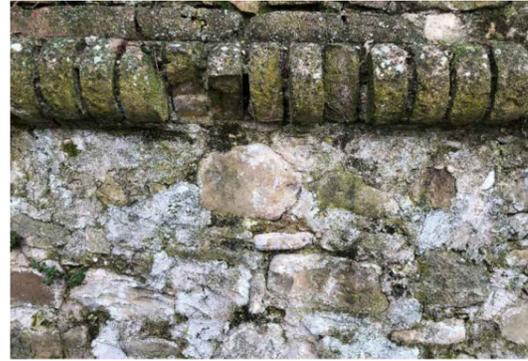
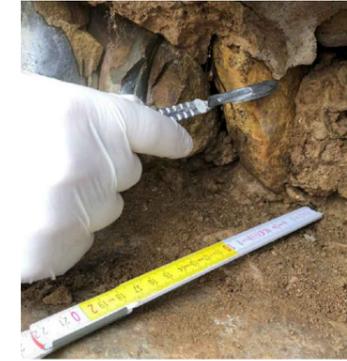
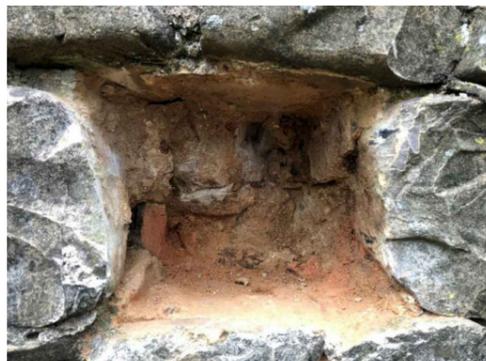
Indagine distruttiva muratura con prelievo per analisi petrografica e prelievo per analisi Carbonio 14 O12-C9

Al fine di prelevare un campione di malta sono stati rimossi alcuni conci in pietra del paramento esterno. La struttura esterna risulta perfettamente stabile ed ancorata; la malta dei giunti è tenace e di buona composizione. Il prelievo è stato effettuato a 15 cm di profondità.

0:23 cm_ Paramento murario esterno composta da elementi in pietra e in cotto. La malta si presenta maggiormente friabile rispetto ai campioni precedenti. Sul paramento esterno si riscontra la presenza di una importante presenza di muschi e licheni nonché vegetazione superiore.
23:37 cm_ Il riempimento è composto da conci di pietra di media/grossa volumetria legati da una malta color nocciola. È presente una grande presenza di umidità in tutto lo spessore murario. Il prelievo di malta per l'analisi petrografica è stato effettuato a profondità 23cm. Il prelievo di malta per la datazione al carbonio 14 è stato effettuato a profondità 37cm.
37:85 cm_ L'indagine è proseguita mediante applicazione di un foro con trapano; lo strato esaminato risulta solido e molto compatto, senza alcuna presenza di vuoti.

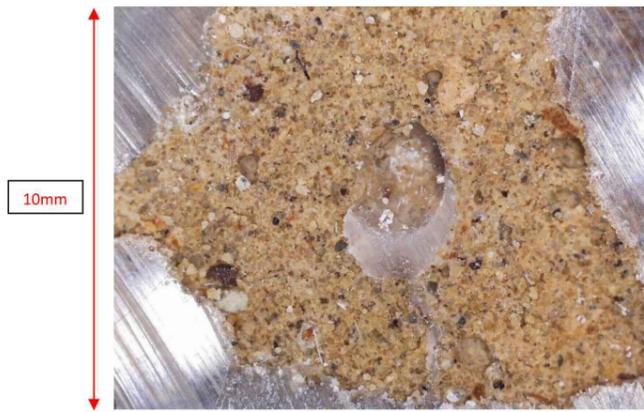
Sezione lucida, ingrandimento 40X

Al fine di prelevare un campione di malta sono stati rimossi alcuni conci in pietra del paramento esterno. La struttura esterna risulta perfettamente stabile ed ancorata; la malta dei giunti è tenace e di buona composizione.

- Calcite
- Quarzo
- Composti silicatici relativi ad argille

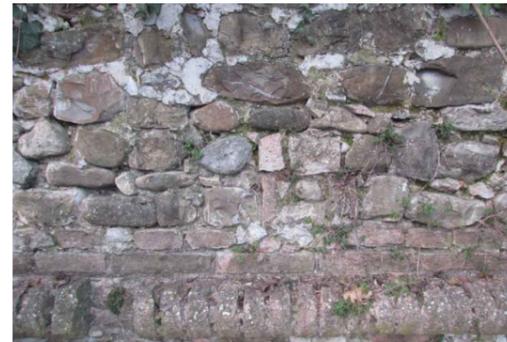
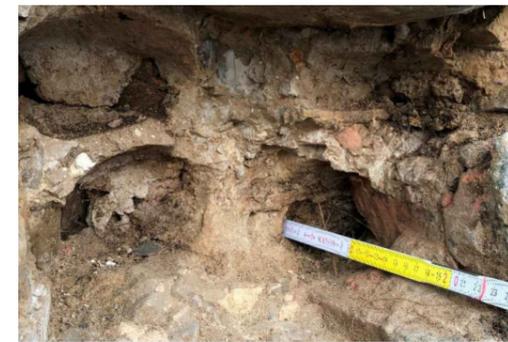
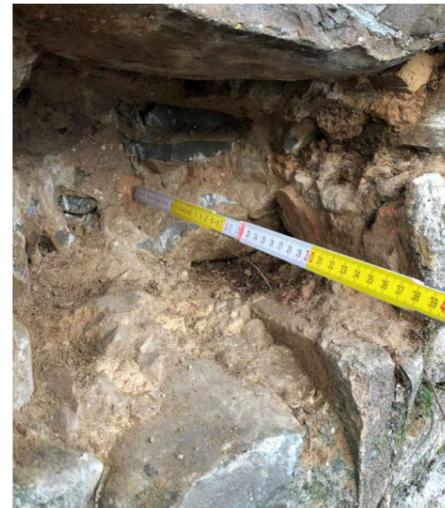
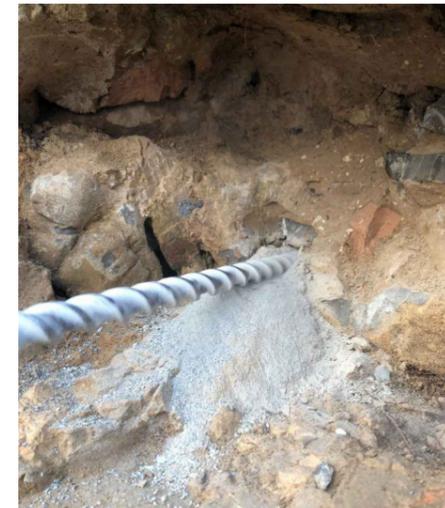
Indagine distruttiva muratura O11

0:23 cm_ Paramento murario esterno in materiale misto, con pietra e mattoni. L'elemento risulta in buono stato di aggregazione, il legante mantiene gli elementi saldi tra loro. Sul paramento esterno si riscontra la presenza di una importante presenza di muschi e licheni nonché vegetazione superiore..

- Paramento murario esterno in materiale misto, con pietra e mattoni. L'elemento risulta in buono stato di aggregazione, il legante mantiene gli elementi saldi tra loro
- Riempimento stabile composto in modo disomogeneo da pietre, elementi in cotto e malta; sono presenti anche piccoli spazi vuoti
- Strato compatto, coerente e stabile
- Fine del muro: terreno

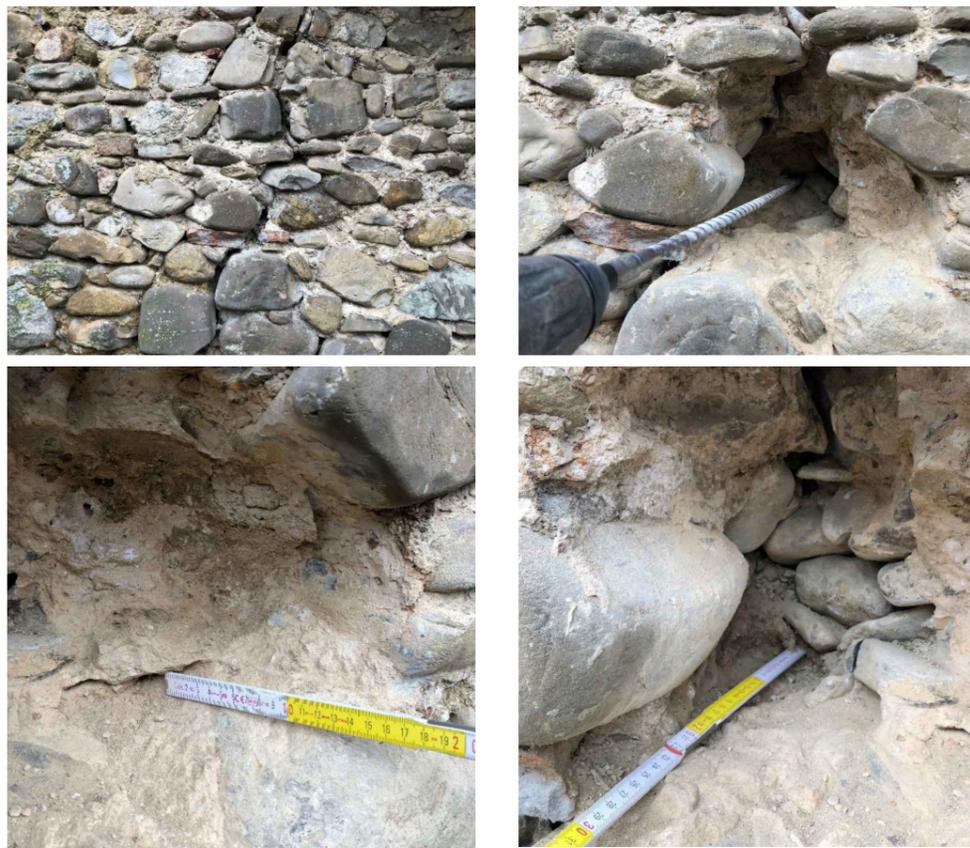
Indagine distruttiva muratura O13

DESCRIZIONE DELLA STRATIGRAFIA RINVENTUTA IN FASE DI INDAGINE:
0:15 cm_ Paramento murario esterno in pietra. Il materiale è composto da pietre di differente volumetria, grandi e piccole posate in modo disordinato. La malta legante è asciutta e priva di umidità, ma risulta meno tenace rispetto ai precedenti saggi.

15:35 cm_ Riempimento sciolto composto da pietre di piccole/medie dimensioni. Sono presenti sporadiche e minime tracce di malta poco tenace e friabile.

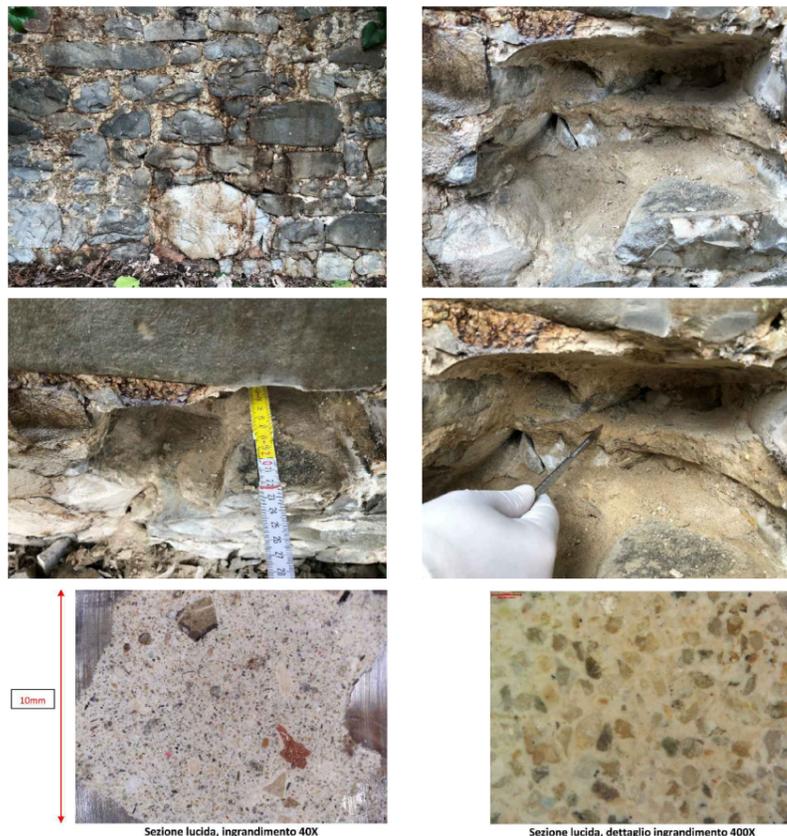
Prelievo per analisi petrografica e prelievo per analisi Carbonio 14 □C10

Al fine di prelevare un campione di malta sono stati rimossi alcuni conci in pietra del paramento esterno. La struttura esterna risulta perfettamente stabile ed ancorata; la malta dei giunti è tenace e di buona composizione. I prelievi sono stati effettuati a profondità differenti: il campione per l'analisi petrografica è stato prelevato alla profondità di 12cm, mentre quello per la datazione al carbonio 14 è stato prelevato a profondità 22cm.
ANALISI STRATIGRAFICA/MORFOLOGICA DEL CAMPIONE:
 Malta di allettamento, strato singolo, nessun prodotto di neoformazione (efflorescenze, patine biologiche etc..) Conglomerato prevalentemente arenaceo (minore di 2mm), colore marrone chiaro, Grado di coesione: tenace (si frammenta senza sbriciolarsi) Aggregato di dimensioni fra 0.3 e 0.5mm con granulometria prevalente minore di 0.5mm, ben selezionato, a bassa sfericità, subangoloso, distribuzione omogenea

Nessuna aggiunta (paglia, legno, etc)

- Calcite
- Quarzo
- Composti silicatici relativi ad argille

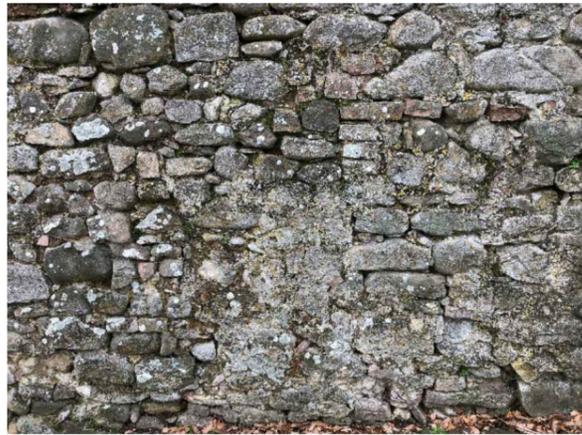
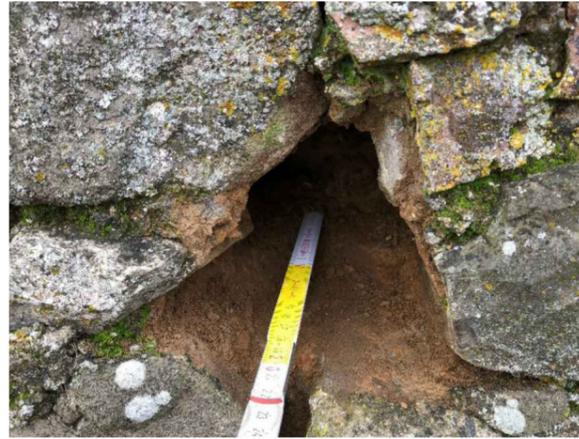
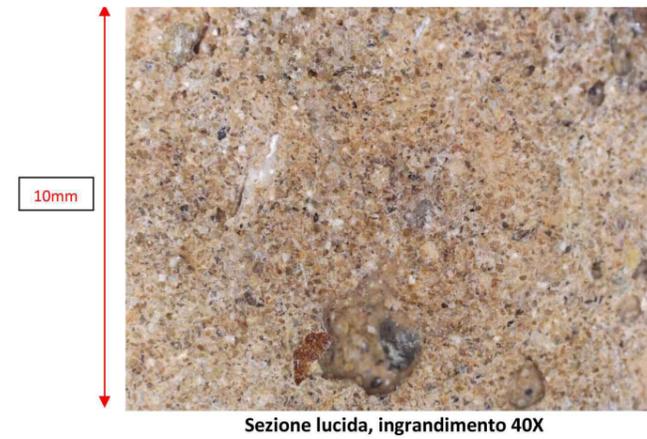
Sezione lucida, ingrandimento 40X

Al fine di prelevare un campione di malta sono stati rimossi alcuni conci in pietra del paramento esterno. La struttura esterna risulta poco stabile, ancorata con malta poco tenace e risulta evidente la presenza di umidità.
