Complesso delle Quattro Castella

Progetto definitivo esecutivo del  
rafforzamento e messa in sicurezza  
delle mura del Castello di Bianello  
CIG: Z2529001CC

8\_TAVOLA STORICA  
CRITICA

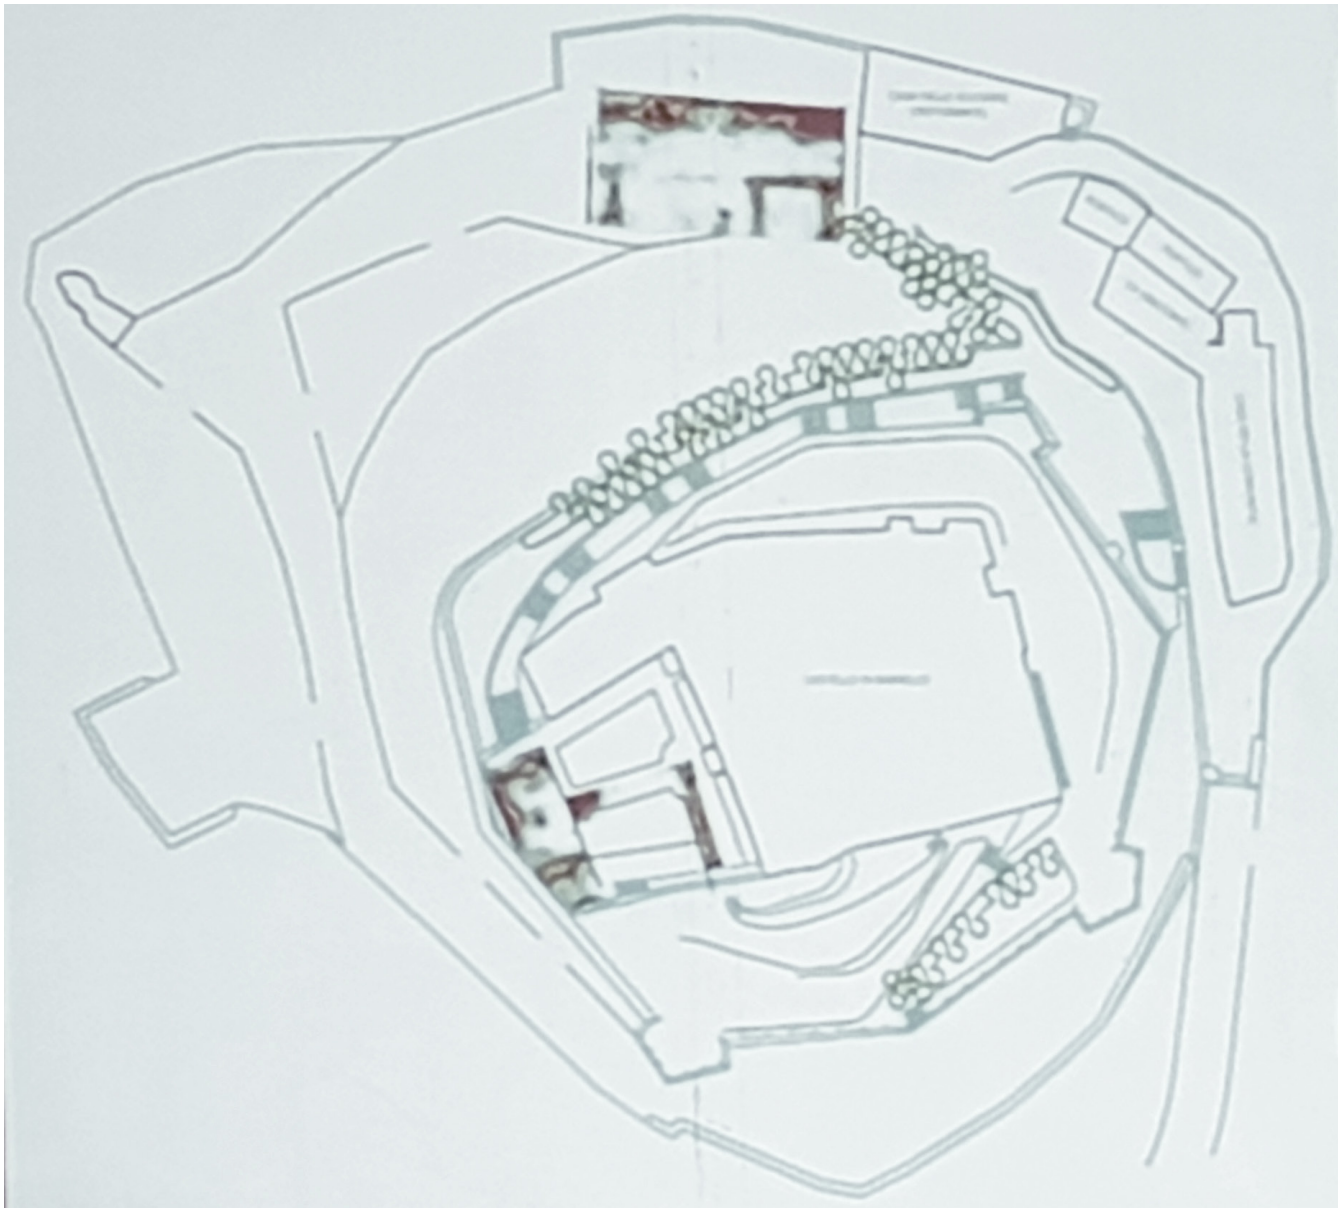
Rilevazione georadar (Università di Bologna)

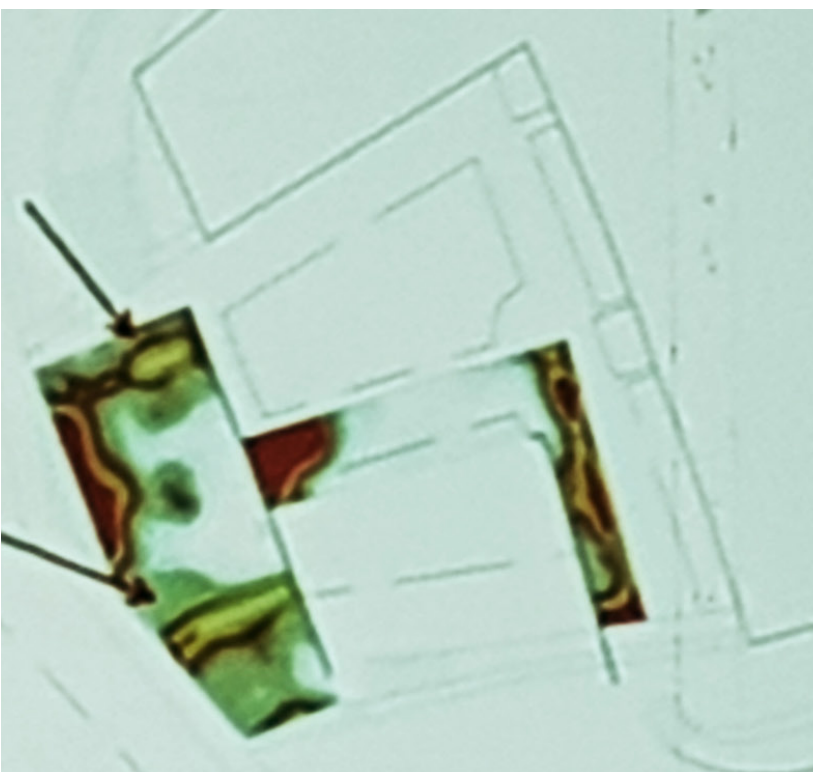
RILEVAZIONE GEORADAR (UniBo)

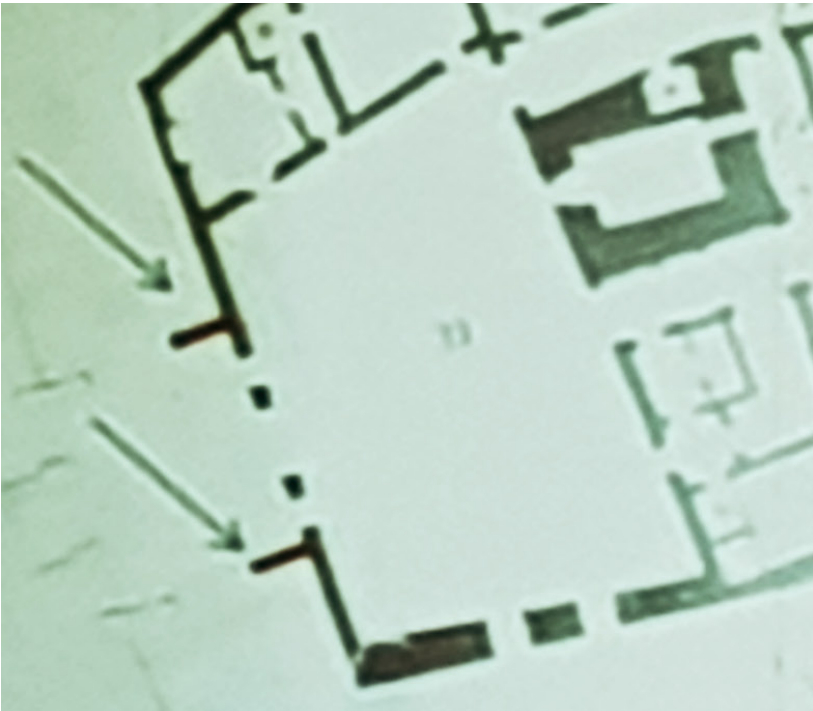
CONFRONTO TRA CARTOGRAFIA STORICA E RILEVAZIONE GEORADAR (UniBo)

CONFRONTO TRA IPOTETICO POSIZIONAMENTO DELLE MURATURE RILEVATE CON STRUMENTAZIONE GEORADAR E CAPICHIAVE ESISTENTI

DA INDAGARE IL POSIZIONAMENTO DELLE CATENE E DELLA MURATURA DI CONTRASTO AD OGGI INTERRATA.

Incrociando questo risultato con le informazioni storiche (che riportano la presenza di un **rivellino**) e con la posizione di due capichave esistenti che segnalano due catene nella muratura, si può ipotizzare la precedente conformazione del cortile d'onore.

Il cortile d'onore si pensa avesse un **sedime più arretrato** verso il fronte Ovest del castello e che i **salienti attuali** (4a e 4b) abbiano inglobato il **sedime di precedenti manufatti di natura difensiva**.

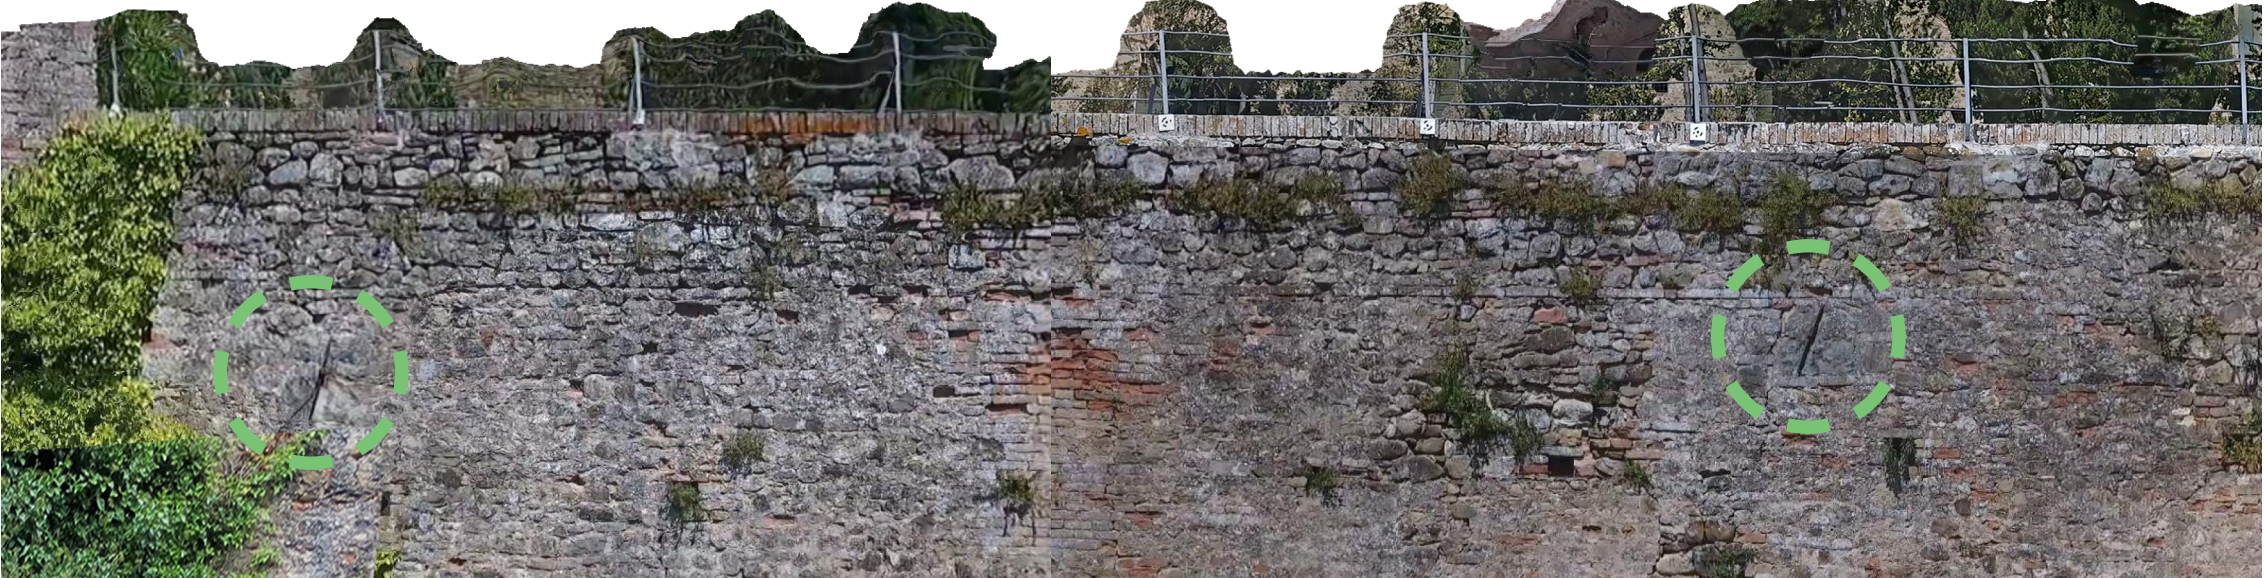
FOTOPIANO Muro 4a e 4b

--- Catene in pianta

○ Capichiave nel fotopiano

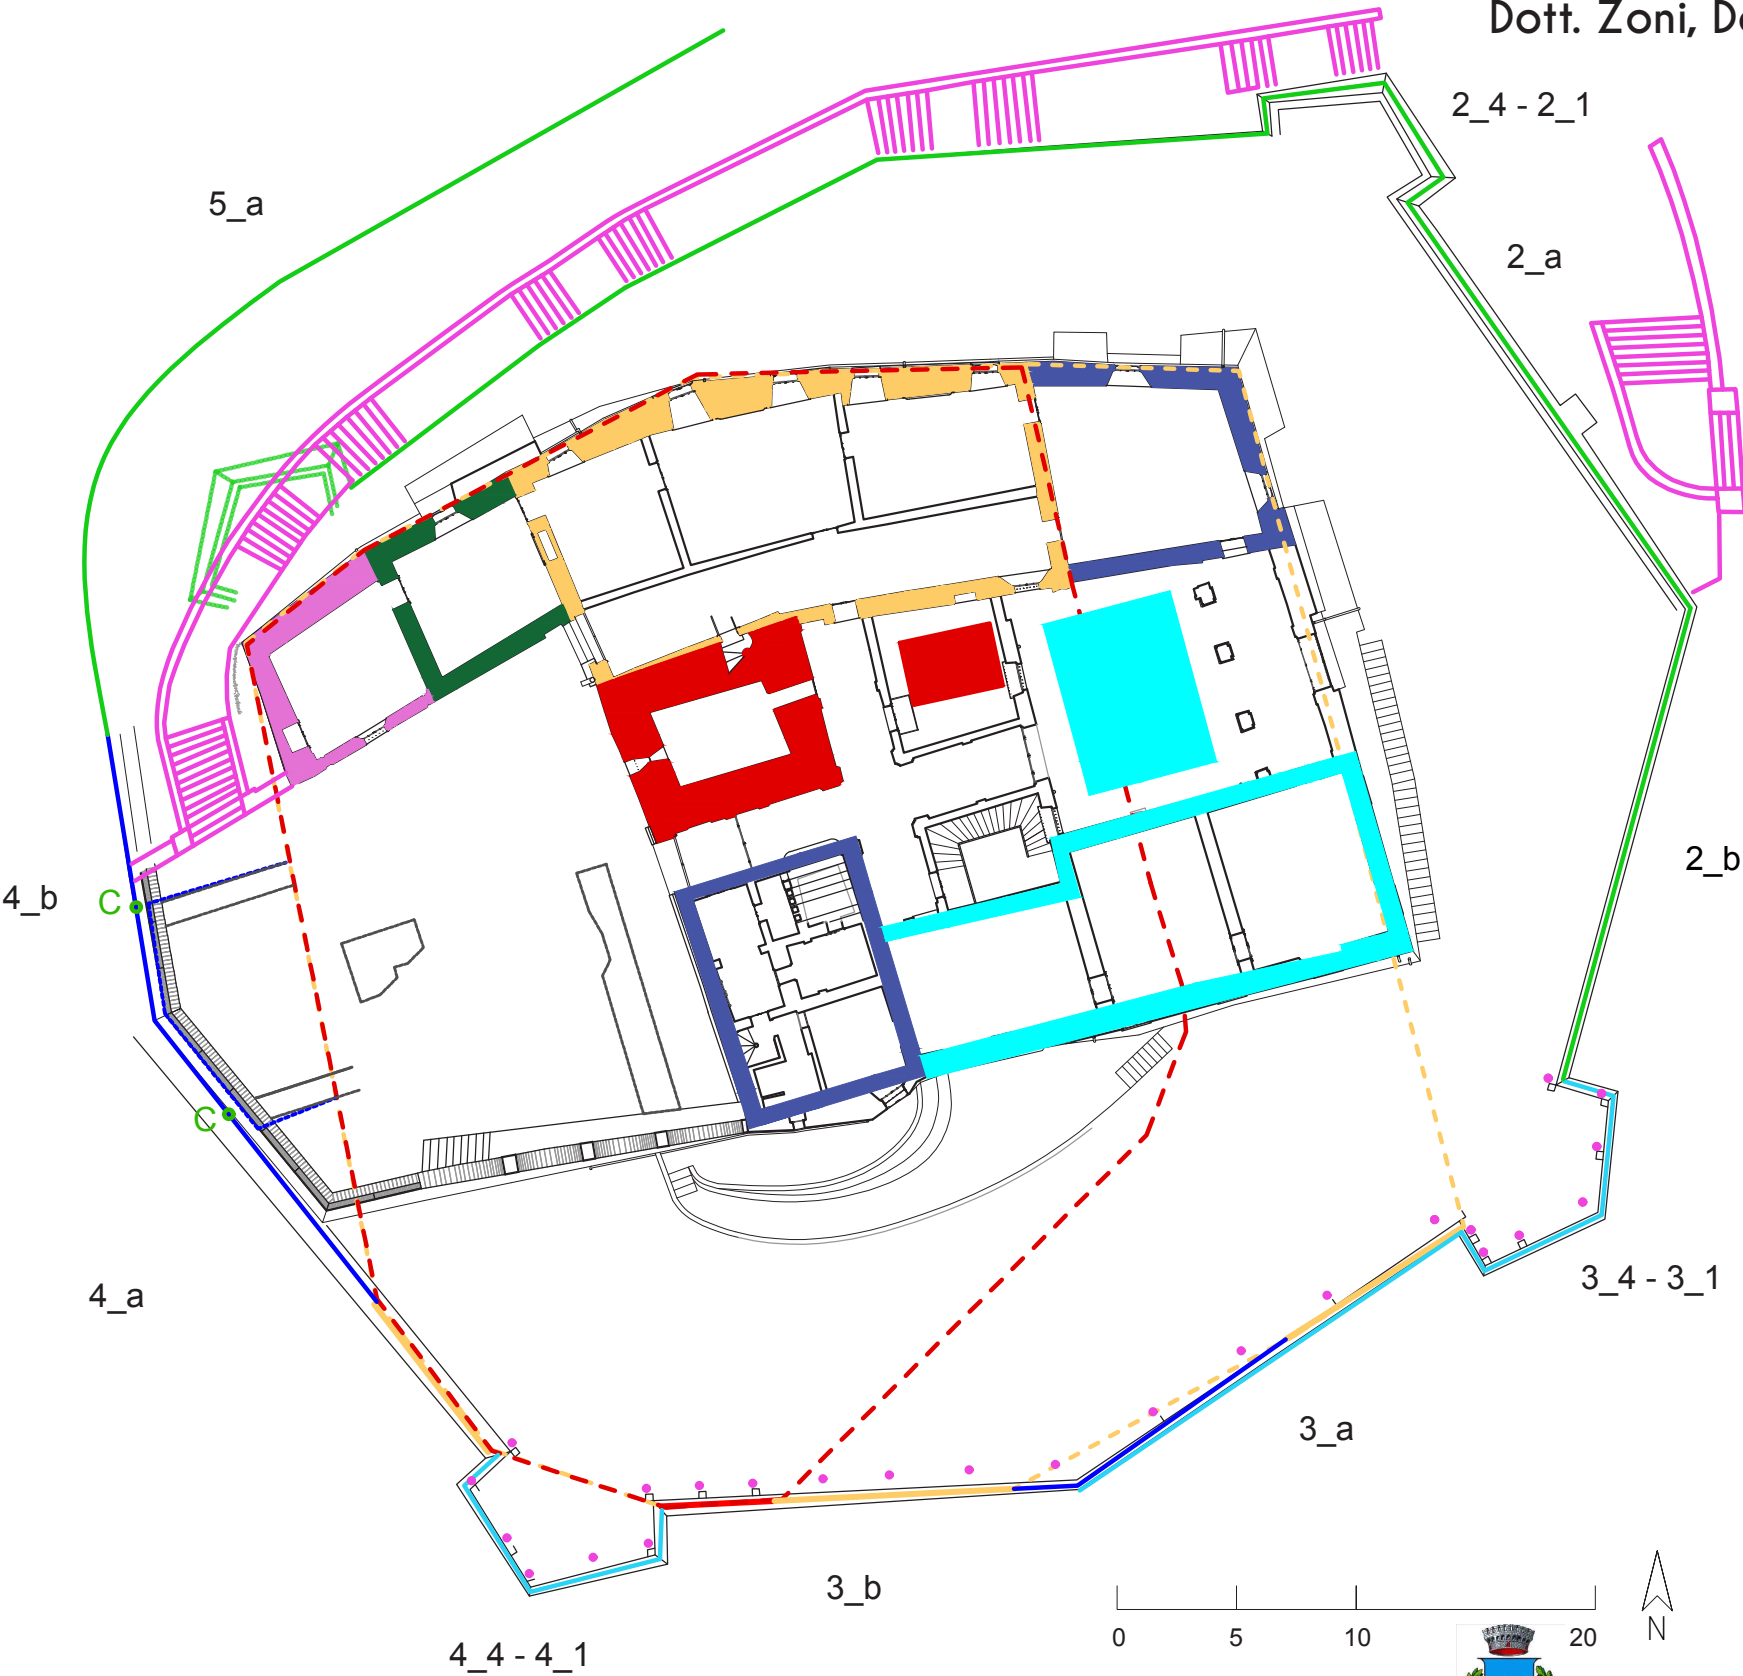
PLANIMETRIA DEL CASTELLO E DELLE MURA CON INDIVIDUAZIONE DELLE FASI COSTRUTTIVE

- FASE 1 - ante XIII
- FASE 2 - XIII-XIV
- FASE 3 - fine XIV
- FASE 4 / 4b - pieno XV
- FASE 5 - fine XV-inizio XVI
- FASE 6 / 6b età moderna e contemporanea

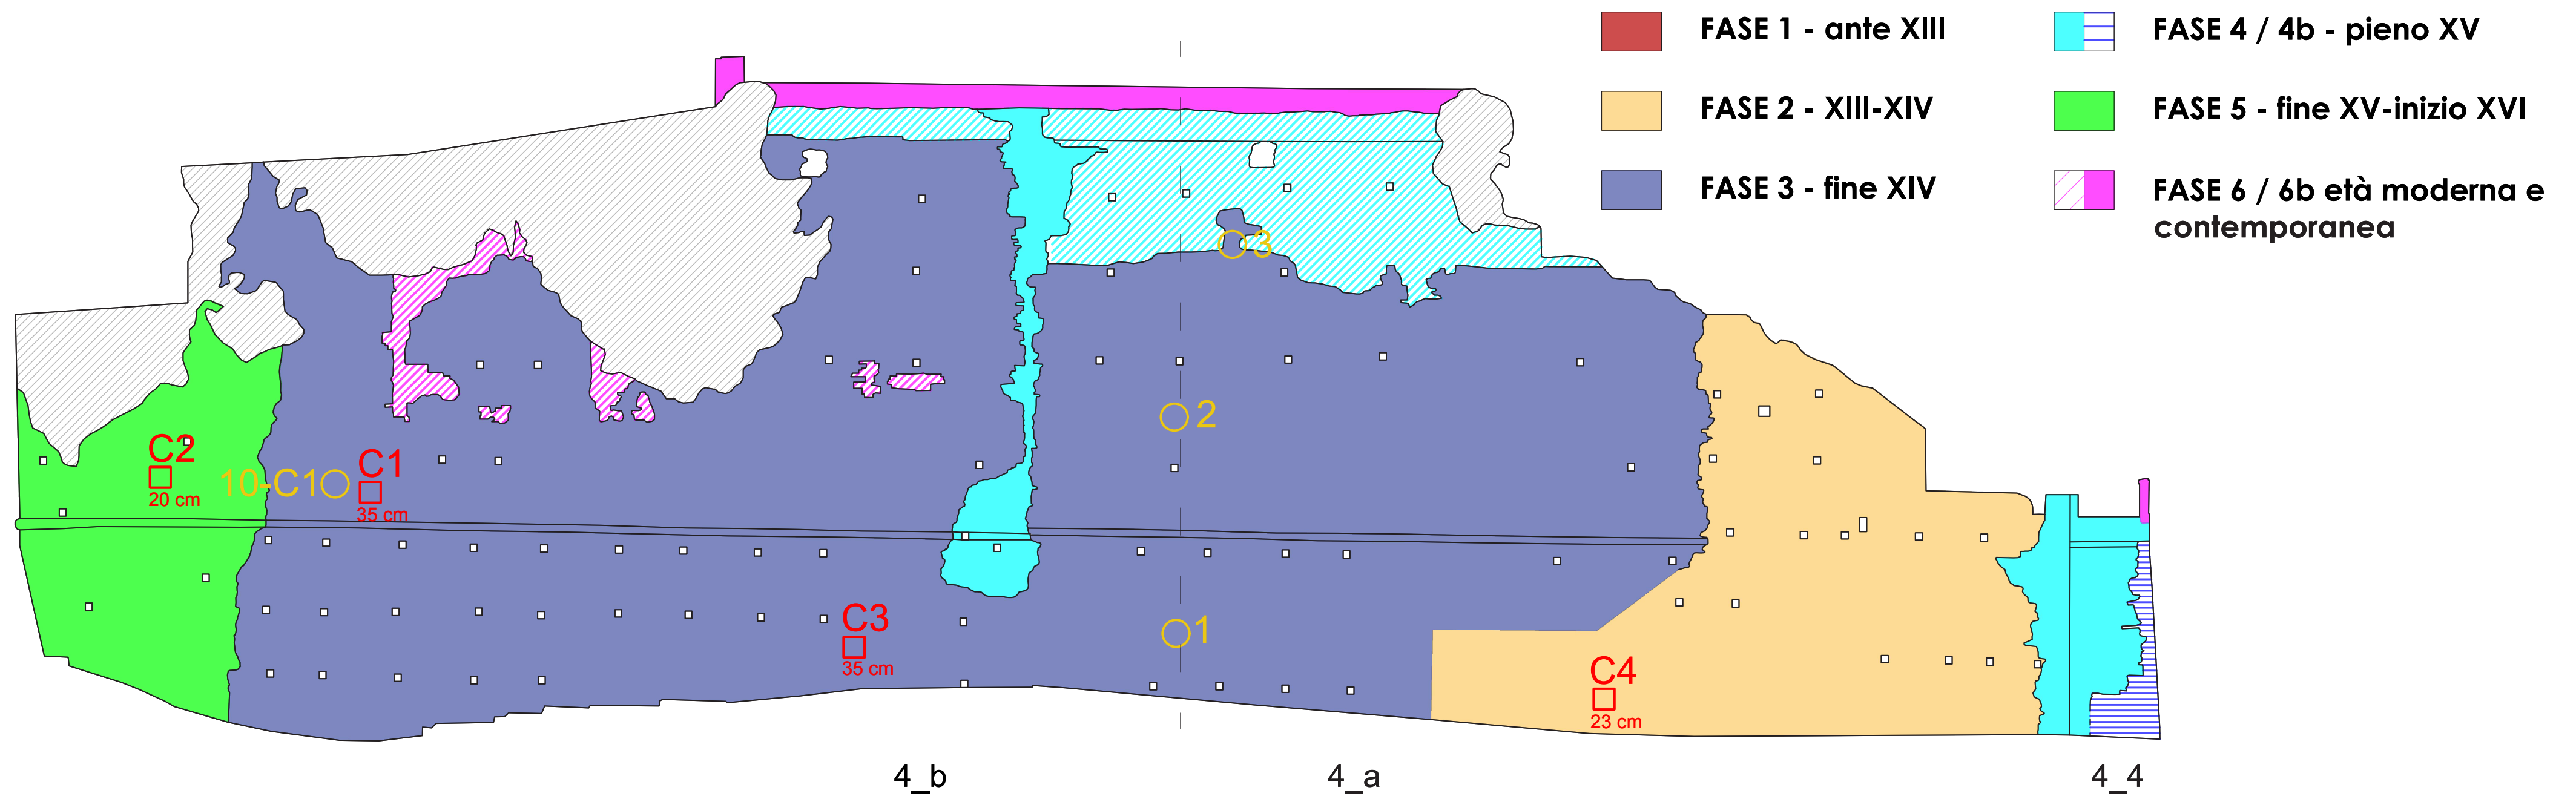
- Paramento murario esterno in pietra, instabile e lesionato (lastre con fratture e principio di esfoliazione) - 15 cm
- Riempimento composto da pietre di diversa misura poste in modo disordinato, legate tra loro con malta; non è stata riscontrata la presenza di alcun vuoto. La malta rinvenuta è di colore più scuro rispetto a quella del primo strato, al tatto risulta anche più umida rispetto a quella del paramento esterno - 10cm
- Strato compatto, coerente e stabile - 25 cm
- Fine del muro: terreno di matrice argillosa - 90 cm

- Paramento murario esterno in pietra, instabile e lesionato (lastre con fratture e principio di esfoliazione) - 20 cm
- Riempimento disordinato composto da pietre di dimensioni minori rispetto a quelle del paramento esterno; il materiale rinvenuto è malta di calce non omogenea con all'interno scaglie di elementi in cotto e presenza di vuoti - 30 cm
- Strato compatto, coerente e stabile - 60 cm
- Spazio vuoto

- Pietra compatta e stabile - 20 cm
- Riempimento disordinato in pietrame con massiccia presenza di radici e terriccio tra i giunti - 20 cm
- Muratura composta da pietre di media/grossa dimensione, incastrate ed ancorate tra loro con malta molto resistente. Sono ancora presenti radici e terriccio nei giunti; si riscontra la presenza di punti vuoti con assenza di malta - 45 cm
- Muratura compatta con la presenza di alcuni piccoli spazi vuoti

Sono stati eseguiti, sul **muro 4a**, tre saggi di indagine, O1, O2 e O3, a tre altezze diverse, in profondità, ad andare a sondare tutto lo spessore murario. È stato individuato uno spazio vuoto alla quota di 6,20 m da terra.

Tuttavia il vuoto individuato dai saggi in profondità dev'essere **confermato da ulteriori indagini** (videoispezione con sonda profonda).
