Complesso delle Quattro Castella

Progetto definitivo esecutivo del
 rafforzamento e messa in sicurezza
 delle mura del Castello di Bianello
 CIG: Z2529001CC

**12_PARTICOLARI
 STRUTTURALI**

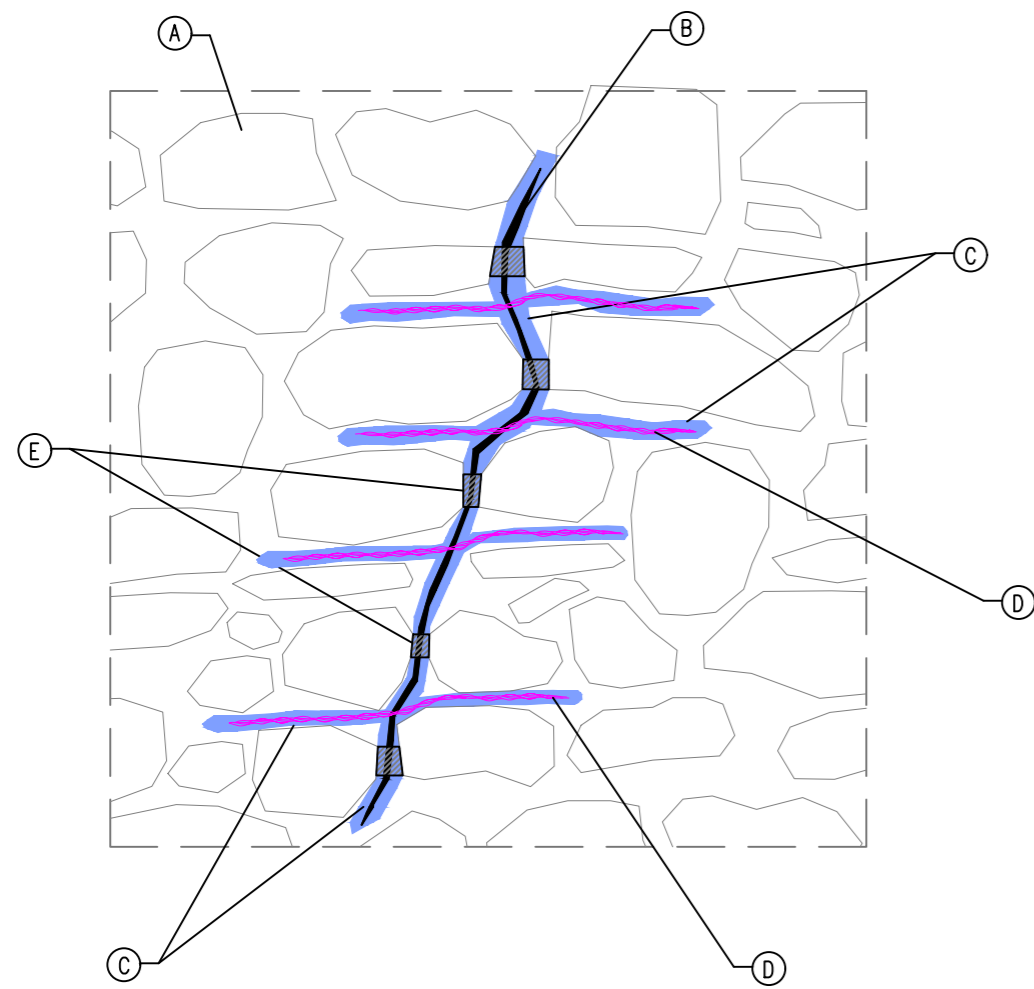
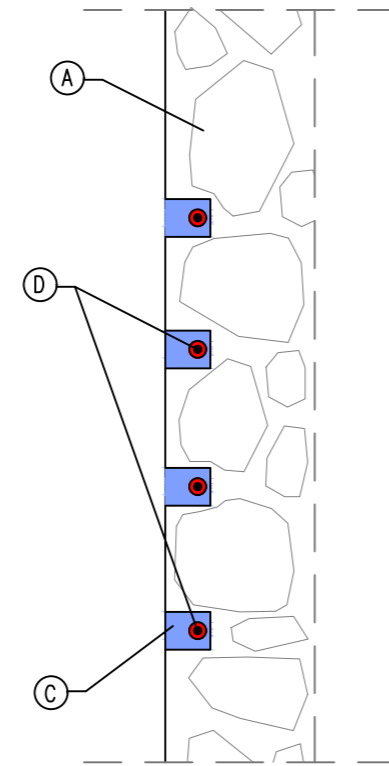
- (A) PARAMENTO ESTERNO MURATURA IN PIETREME
- (B) LESIONE NELLA MURATURA
- (C) SCARNITURA, SPAZZOLATURA E LAVAGGIO GIUNTI
RISARCITURA CON MALTA DI CALCE
- (D) BARRE ELICOIDALI IN ACCIAIO INOX AISI 316
AREA NOMINALE 8 mmq - int. 30cm - L=80cm
DA POSARE ORTOGONALMENTE ALLA LESIONE
- (E) RIPARAZIONE LESIONE MEDIANTE INSERIMENTO
DI CUNEI DI FERRO

INTERVENTI SULLE MURATURE
 RIPARAZIONE DI LESIONI MEDIANTE SCARNITURA,
 INSERIMENTO DI CUNEI DI FERRO E BARRE ELICOIDALI IN ACCIAIO INOX,
 RISARCITURA CON MALTA ESPANSIVA FINO A RIFIUTO

scala 1:20
